Zöld Akció Egyesület
3525 Miskolc
Kossuth u. 13

„Csak tiszta forrásból” Büki források állapota Miskolc környezetében

2019
Készült 1000 példányban

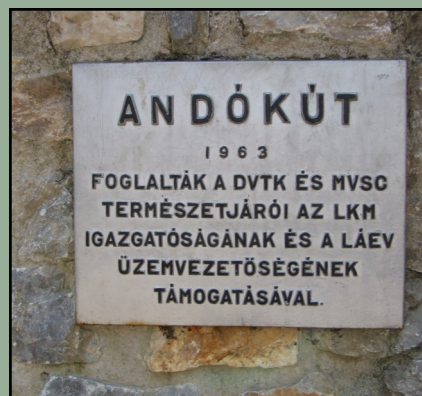
Andókút

Bő vízü forrás, a kémiai vizsgálatok alapján vize jó minőségű.

Környezetében jó állapotú pihenőhely van kiépítve, LÁEV megállóval a közelben.

Kifolyócsatornája egy kisebb tóba torlik, amely számos gerinces, illetve gerinctelen élőlénynek biztosít élőhelyet. (Gammarus sp., Crenobia sp., Dytiscus sp. stb.)

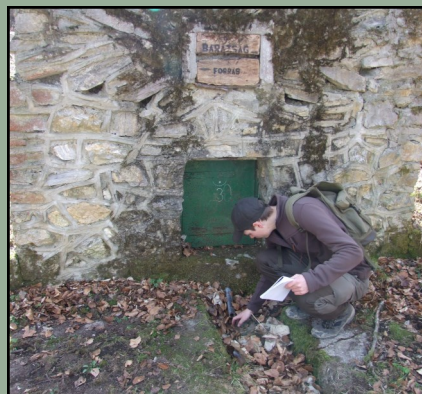
Barátság-forrás

A vizsgálat idején a forráskifolyón nem jött víz, így a mintát a forrásház medencéjéből vettük.

A kémiai paraméterek alapján a vize megfelelő minőségű.

Környezete elhanyagolt, a pihenést szolgáló berendezések romosak, némelyik használhatatlan, felújításra szorul.

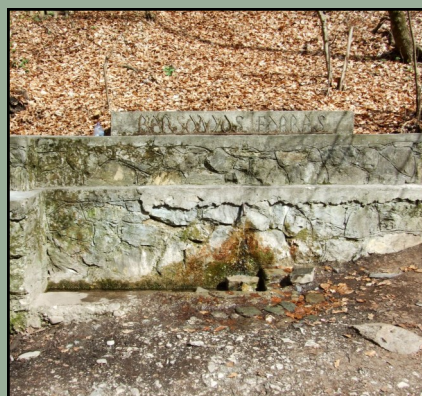
Bársonyos-forrás

A vízkémiai vizsgálatok alapján a forrás vize jó minőségű.

Környezete rendezett, nem szemetes, ugyanakkor nagyon gyakran látogatott, hiszen gépkocsival könnyen megközelíthető. Nagy mennyiségű vizet visznek belőle otthoni felhasználásra, akár még inkább távolabbi pontjaira is.

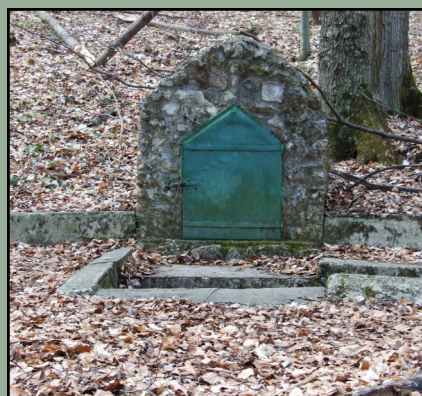
Csókás-forrás

A mérés időpontjában a forráskifolyón nem jött víz. A vízminta a forrásházból lett véve. Völgyirányban a kiépített kifolyótól kb. 20 méterre természetes vízszivárgás figyelhető meg.

Vize a kémiai paraméterek szerint jó minőségű.

Környezete rendezett, nem szemetes.

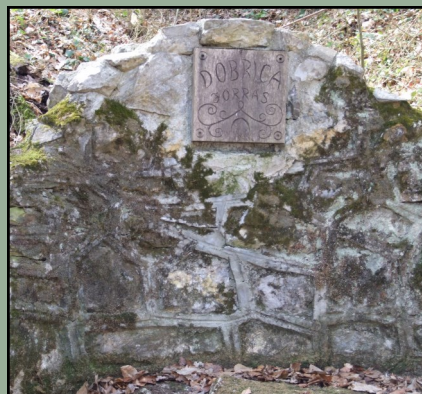
Dobrica-forrás

Vízhozama közepes. A vízkémiai vizsgálatok alapján vízminősége megfelelő.

A forrás közelében lévő berendezések épek, a közelmúltban fel lettek újítva.

A kiépített kifolyó után természetes mederben folyik tovább, a víz amely sok gerinctelen vízi élőlénynek biztosít élőhelyet. (Gammarus sp., Crenobia sp.)

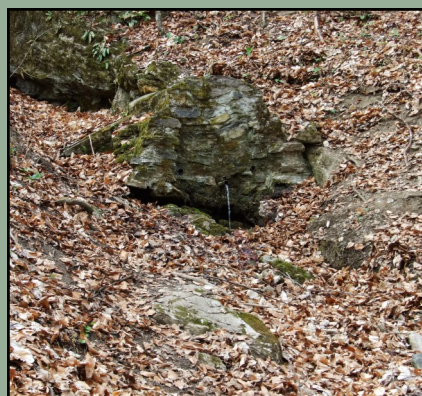
Eszperantó-forrás

Bő víű forrás. Vize a kémiai vizsgálatok alapján megfelelő minőségű.

A mesterséges kifolyó után, a víz természetes mederben halad tovább, melyben vízi gerinctelenek élnek. (Gammarus sp., Crenobia sp., Bythinella sp.)

Környezete szemetes, a pihenést szolgáló berendezések használhatatlanok.

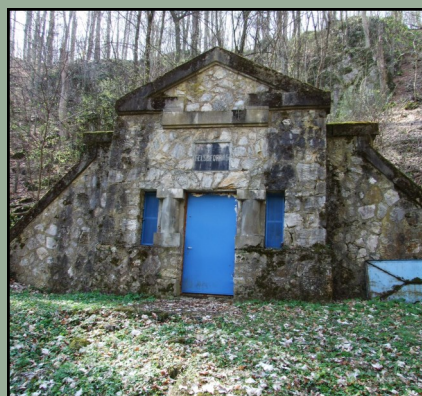
Felső-forrás

A forrás a mérés időpontjában gyenge vízhozamú volt. A víz minősége a kémiai vizsgálatok alapján megfelelő.

A forrásvíz jelentős része az ivóvízhálózatba kerül, a túlfolyó kezeletlen víz jelenik meg a kifolyón.

A forrás közkedvelt túraút mellett fekszik. Környezete rendezett, közelében kiépített pihenőhely található.

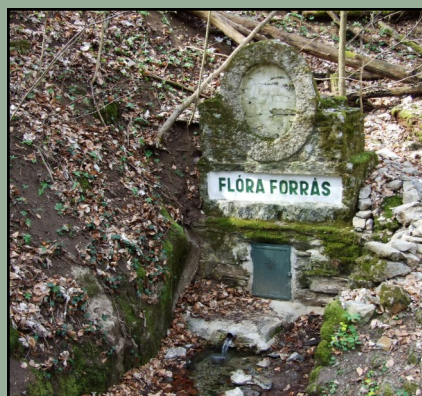
Flóra-forrás

Vízkémiai vizsgálatok alapján vize megfelelő minőségű.

A kiépített kifolyót elhagyva, vize természetes mederben halad tovább, amely számos vízi gerinctelennek biztosít élőhelyet. (Gammarus sp., Crenobia sp., Bythinella sp.)

Környezete rendezett, tiszta, a berendezések jó állapotúak, mérsékelt látogatott

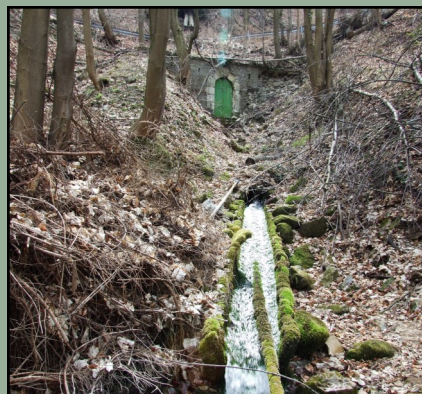
Garadna-forrás

Bő víző forrás. Vize a kémiai vizsgálatok alapján jó minőségű.

A kiépített forrásházból való kilépés után vize mesterséges betonmederben halad tovább. A vízkifolyás erős, a víz gyors folyású.

Ennek következtében élőlények a mederben nem voltak észlelhetők.

Környezete rendezett.

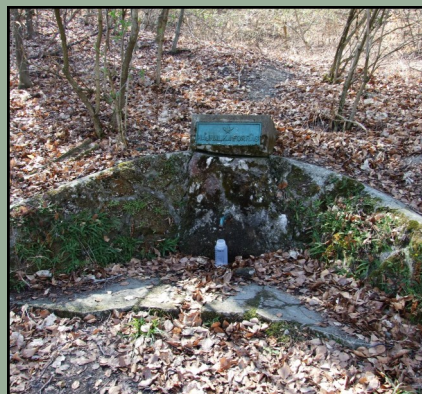
Hajnalka-forrás

A vizsgálat időpontjában a vízhozama nagyon gyenge. Vize a kémiai paraméterek alapján jó minőségű.

Környezete rendezett, a pihenést szolgáló berendezések újak, jó állapotúak.

Turisták által gyakran látogatott.

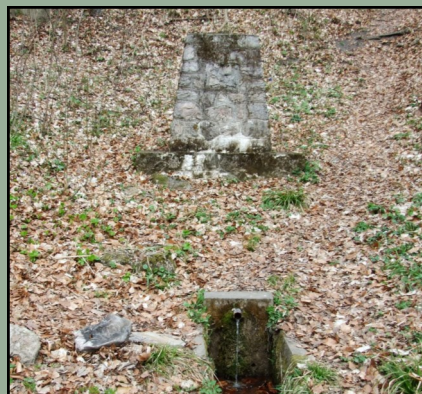
Hárs-kút

Vize a kémiai paraméterek alapján jó minőségű.

Turisták által mérsékelten látogatott, környezete rendezett, a pihenést szolgáló berendezések nagyrészt épek és használhatóak.

A kifolyó kiépített, a mederben nem észleltünk élőlényeket.

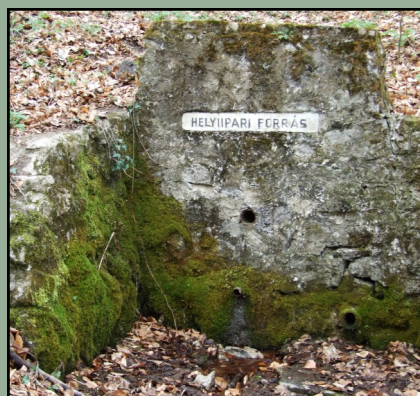
Helyiipari-forrás

A vízhozama a vizsgálat idején alacsony volt. A kémiai vizsgálatok alapján a vize jó minőségű.

A környezete rendezett, a pihenést szolgáló berendezések elfogadható állapotban vannak.

A forráskifolyó utáni természetes merdében Gammarus és Bythinella fajok élnek.

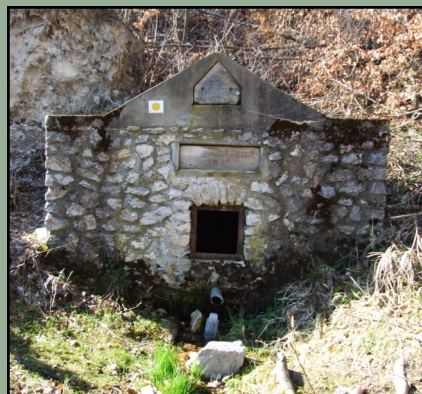
Hősök-kútja

A vízkifolyás gyenge. A kiépített kifolyón a víz gyengén folyik, és a kútház alól szivárog. Emiatt a vízhozam pontos mérése nem lehetséges.

Vize a kémiai vizsgálatok alapján jó minőségű.

Környezete elhanyagolt, szemetes, a bútorok rossz állapotúak.

A mederben élőlényeket nem találtunk.

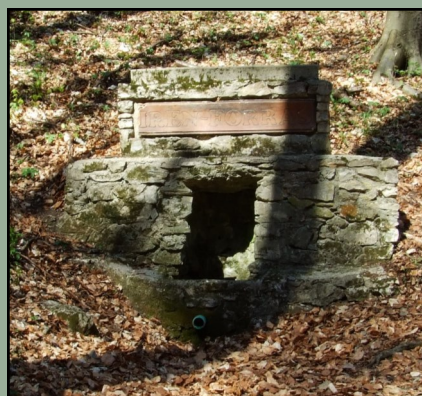
Irén-forrás

Vize a kémiai vizsgálatok alapján megfelelő minőségű.

A forrás környéke rendezett, a bútorzat ép. Turisták által mérsékelten látogatott.

A meder természetes. A mederben élőlényt nem észleltünk.

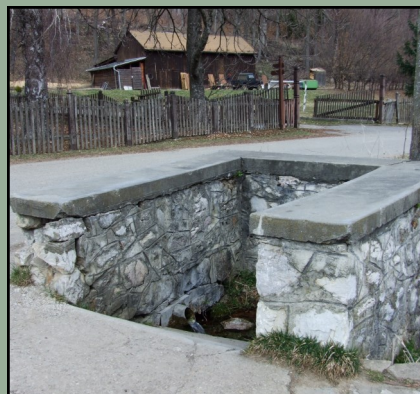
Jávor-kút

A vízkémiai vizsgálatok alapján a forrás vize jó minőségűnek tekinthető. A bakterológiai vizsgálatok alapján azonban nem tartozik a megbízható minőségű források közé.

Turisták által rendszeresen látogatott. Környezete rendezett, nem szemetes. Közeli pihenésre szolgáló berendezések, padok, asztalok vannak, melyek épek.

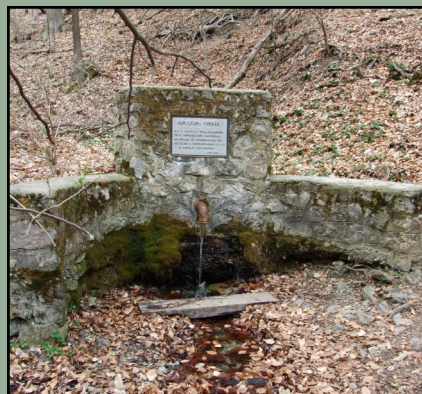
Jubileumi-forrás

A kémiai vizsgálatok alapján a forrás vize jó minőségű.

Turisták által mérsékelten látogatott. A padok és asztalok rossz állapotúak, környezetük szemetes.

A természetes mederben Crenobia, Gammarus és Bythinella fajok élnek.

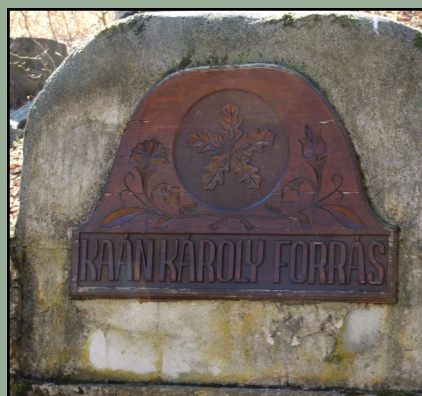
Kaán Károly-forrás

A forrás környezete rendezett, igényes, nem szemetes. Közeli pihenőpádok, asztalok és tűzrakóhely is ki van építve, melyek jó állapotúak.

Vize a kémiai paraméterek alapján jó minőségű.

Kifolyócsatornája élőhelyet biztosít különböző gerinctelen vízi élőlényeknek. (Gammarus sp., Crenobia sp.)

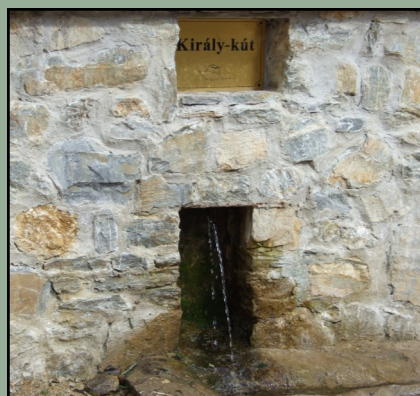
Király-kút

A kémiai vizsgálatok alapján a forrás vize jó minőségű.

A forrás kőfoglalatba épített, gyakran látogatott. Környezete rendezett, a pihenést szolgáló berendezések épek.

Mivel a kifolyó utáni meder mesterséges, így a természetes élővilág megtelepedése korlátozott.

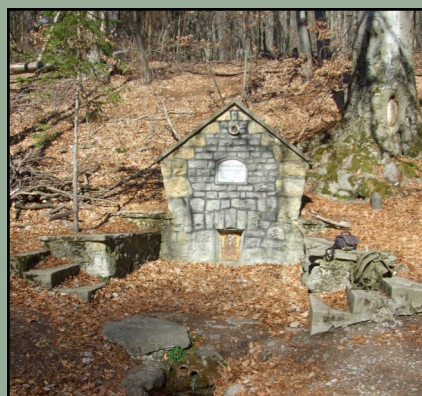
Köpüs-forrás

A forrás vize a kémiai vizsgálatok alapján jó minőségű.

A forrás környéke rendezett, tiszta.

Kifolyója után vize természetes mederben halad tovább, melyben Gammarus, Crenobia, Bythinella és Notonecta fajok élnek.

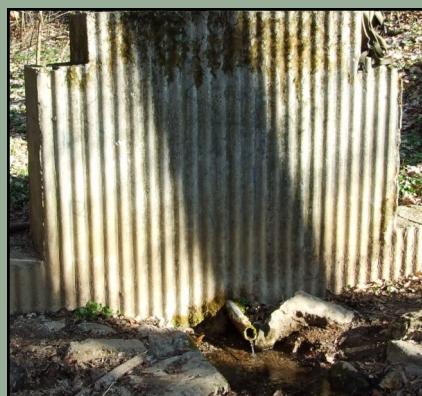
Lencsés-forrás

A kémiai vizsgálatok alapján a forrás vize jó minőségű.

A kifolyó víz természetes mederben halad, amelyben Gammarus, Crenobia és Bythinella fajok élnek.

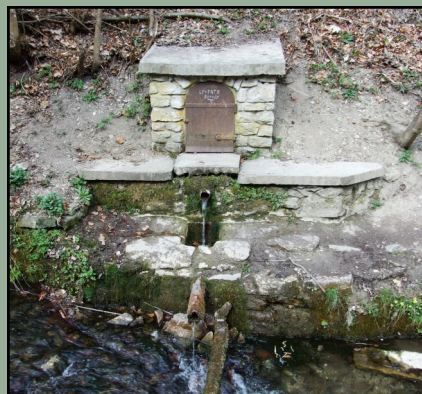
A májusi esőzések következtében vízhozama olyan mértékben nőtt, hogy eszközeinkkel nem is tudtuk pontosan mérni, de a percnként kifolyó vízmennyiséget több mint 200 literre becsültük.

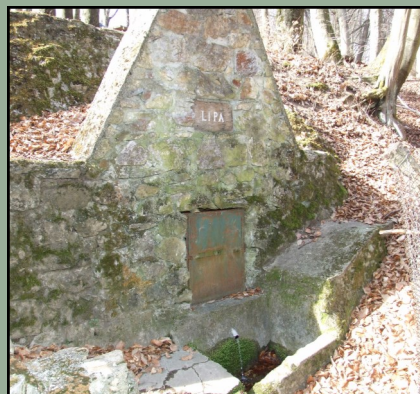
Turisták által mérsékeltén látogatott. Főleg a Pitypalatty-völgy településeinek élők keresik fel ivóvízért.

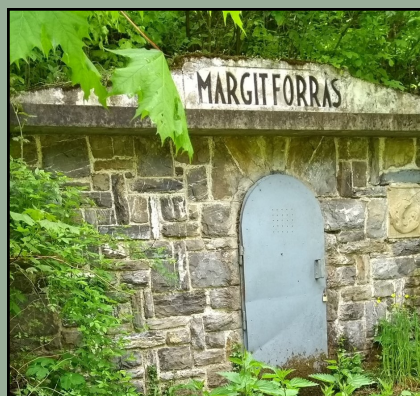
A forrás vize a Lillafüredi Pisztrángtelep medencéibe folyik, emiatt a forrás közvetlen megközelítése, állategészségügyi okok miatt, nem lehetséges.

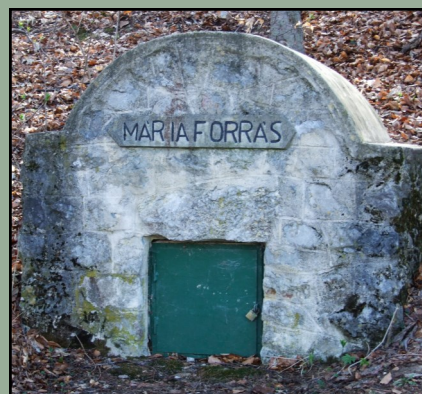
A kifolyó víz, betonmederben halad az erdészeti út alatt, majd természetes mederben folytatódik, amelyben Gammarus, illetve Bythinella fajok élnek.

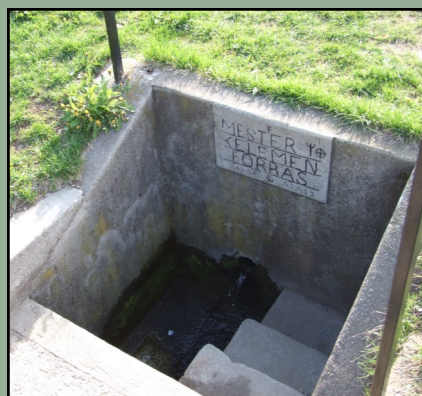
A forrás Miskolc-Tapolca forgalmas részén található, de vízminősége miatt nem indokolt környezetének korábban tervezett kiépítése.

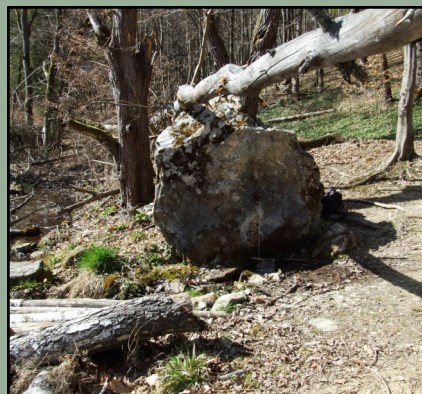
Természetes medrében Gammarus és Bythinella fajok találhatóak.

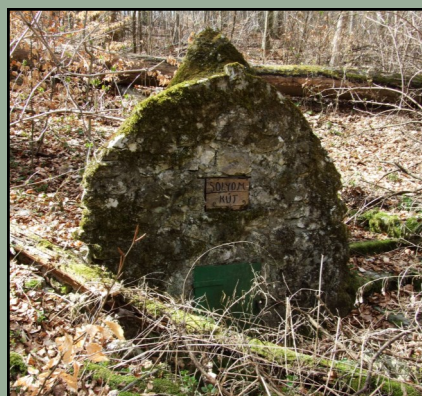
Környezete természetes bolygatással zavart (pl. fadólás), valamint a forráski-folyótól néhány méterre, vízszivárgás miatt, egy kb. 10 m² területű nedves terület alakult ki, melyet a vadak daganak használnak.

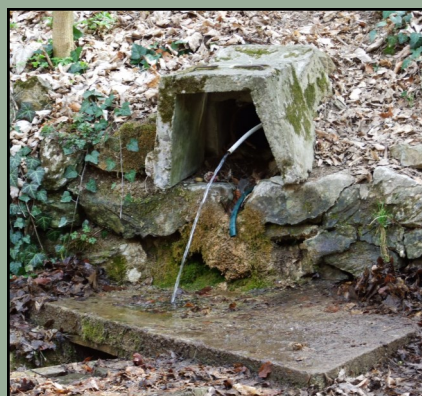
A kifolyó mesterséges medrében az élővilág megtelepedése korlátozott.

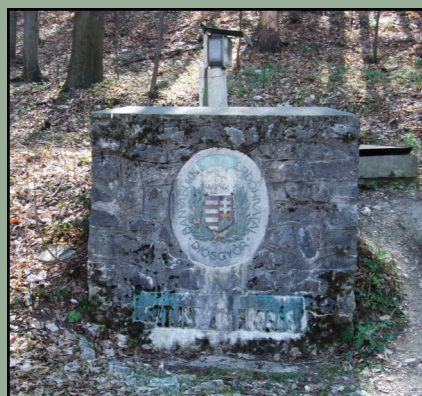
Turisták által sűrűn látogatott és Ivókúra pontként jelölt, amit a mikrobiológiai vizsgálatok nem támasztanak alá.

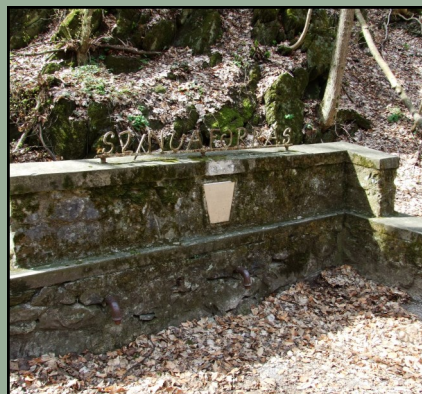
Az ivóvízhálózathoz tartozó forrás kezeletlen vízének, kiépített kifolyójáról van szó. Amikor működik, a lakosság gyakran visz belőle ivóvizet, hiszen a műút mellett, a Bársonyos-forrás szomszédságában található. 2019. márciusában nem működött.

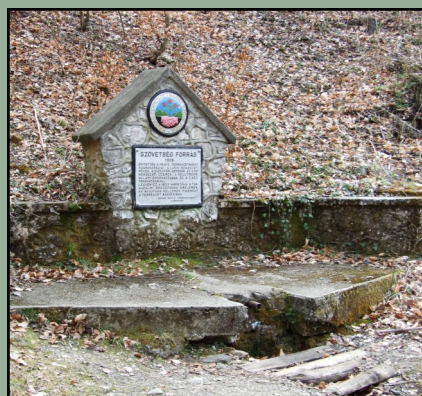
A kifolyó utáni természetes mederben Gammarus fajok élnek.

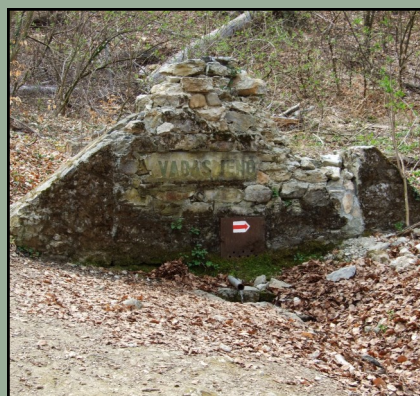
A kifolyótól kb. 20 méter hosszú betonmeder után kezdődik a természetes meder, melyben Gammarus fajok élnek.

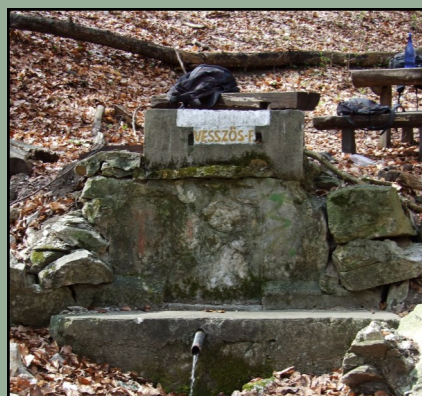
Turisták által rendszeresen látogatott. Környezete rendezett, a bútorzat jó állapotú, nincs szemét.

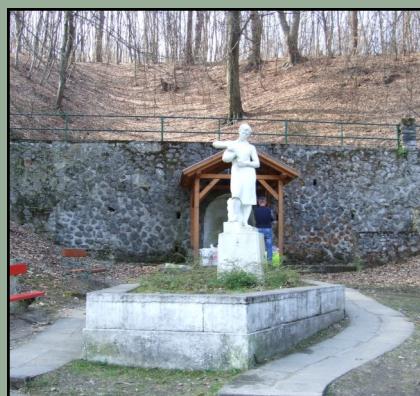
Nagy forgalmú forrás, a lakosság nagy mennyiségű ivóvizet visz belőle más településekre is. A közhiedelemmel ellentétben nem lúgos a vize.
