Zöld Akció Egyesület  
3525 Miskolc  
Kossuth u. 13

## Csak tiszta forrásból Bükki források és egyéb vízvételi helyek állapota Miskolc környezetében

2., átdolgozott kiadás

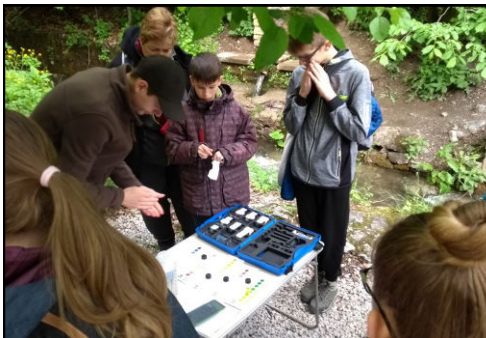
Terepi vizsgálat diákokkal (Levente-forrás)

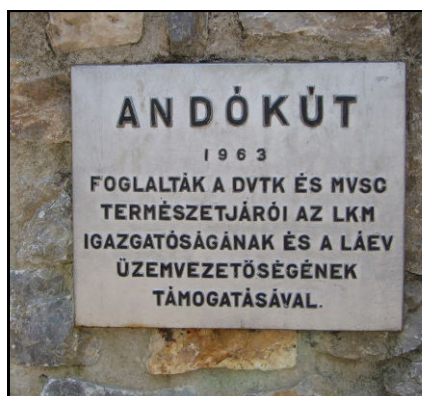
## Andókút

A Kis-fennsík É-i lábánál található bő vizű forrás, a kémiai vizsgálatok alapján vize jó minőségű. A Kisfennsíki Mészke Formációból fakad.

Kifolyócsatornája egy kisebb tóba torkollik, amely számos gerinces, illetve gerinctelen élőlénynek biztosít élőhelyet.

Vizsgált paraméterek	Mértékegység	Mért adatok	
			2021.03.16.	2021.07.15.
1.	Víz hőmérséklet	°C	9,0	10,7
2.	Levegő hőmérséklet	°C	7,8	22,7
3.	Vízhozam	liter/perc	60	80
4.	Ammóniumion	mg/liter	0	0,3
5.	Karbonátkeménység	°d	17	16
6.	Összes keménység	°d	21	22
7.	Nitrát	mg/liter	10	8
8.	Nitrition	mg/liter	0,15	0,1
9.	pH	-	7,5	7
10.	Foszfátion	µg/liter	0,9	0,9
11.	Vezetőképesség	µS/cm	790	700

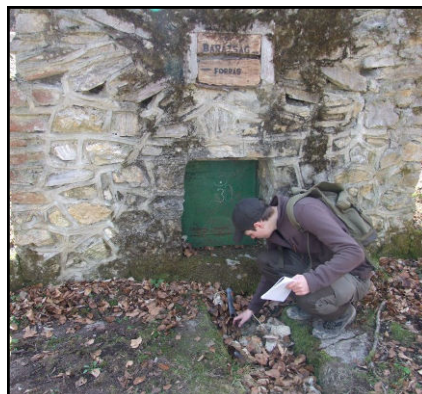
## Barátság-forrás

A kémiai paraméterek alapján a vize megfelelő minőségű.

Környezete elhanyagolt, a pihenést szolgáló berendezések romosak, némelyik használhatatlan, felújításra szorul.

Vizsgált paraméterek	Mértékegység	Mért adatok	
			2021.03.16.	2021.07.15.
1.	Víz hőmérséklet	°C	8,4	11,8
2.	Levegő hőmérséklet	°C	8,0	20,6
3.	Vízhozam	liter/perc	1,2	12
4.	Ammóniumion	mg/liter	0	0
5.	Karbonátkeménység	°d	19	14
6.	Összes keménység	°d	22	19
7.	Nitrát	mg/liter	20	7
8.	Nitrition	mg/liter	0,03	0
9.	pH	-	7,5	7,5
10.	Foszfátion	µg/liter	1,2	0,7
11.	Vezetőképesség	µS/cm	760	730

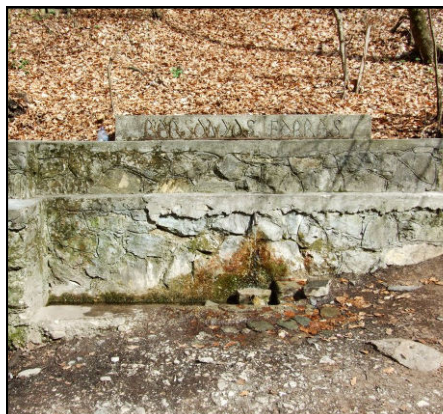
## Bársonyos-forrás

A triász korú Felsőtárkányi Mész-kő Formáció és a hasonló korú Szinvai Meta-bazalt Formáció érintkezésénél fakad, így vize némileg lágyabb. A vízkémiai és a mikrobiológiai vizsgálatok alapján a forrás vize jó minőségű.

Környezete rendezett, de nagyon gyakran látogatott, hiszen gépkocsival könnyen megközelíthető. Nagy mértékben használják vizét a térség háztartásaiban.

Vizsgált paraméterek	Mértékegység	Mért adatok	
			2021.03.18	2021.07.18
1.	Víz hőmérséklet	°C	7,8	10,5
2.	Levegő hőmérséklet	°C	13,8	16,7
3.	Vízhozam	liter/perc	4	20,2
4.	Ammóniumion	mg/liter	0,1	0
5.	Karbonátkeménység	°d	13	11
6.	Összes keménység	°d	17	16
7.	Nitrát	mg/liter	5	3
8.	Nitrition	mg/liter	0,09	0
9.	pH	-	7,8	7,5
10.	Foszfátion	µg/liter	0,6	0,5
11.	Vezetőképesség	µS/cm	640	620

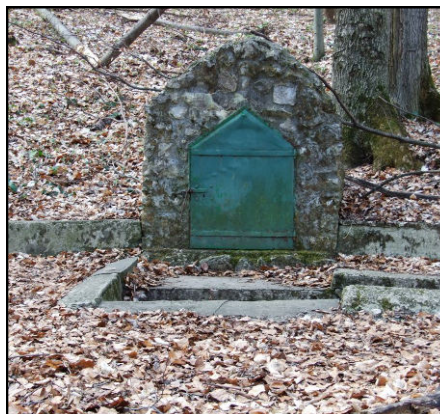
## Csókás-forrás

A Kis-fennsíkon található, a Pisztrángtelep felett, a csókási tábor mellett lévő egyik töbör peremén. Helyzetéből adódóan nem bővizű forrás, száraz időszakban gyakran elapad. A Kiszfennsíki Mészke Formációból fakad, amelyre itt települ a fiatalabb, oligocén Csókási Formáció márgás, konglomerátumos összetete.

Megközelíthető még a Csanyikból induló P, P+ és a percesi S turistautakon, vagy épp Fónagyság felől. Vize a kémiai paraméterek szerint jó minőségű. Környezete rendezett, nem szemetes.

Vizsgált paraméterek	Mértékegység	Mért adatok	
			2021.03.16	2021.07.15
1.	Víz hőmérséklet	°C	7,8	11,8
2.	Levegő hőmérséklet	°C	7	21,4
3.	Vízhozam	liter/perc	2	0,75
4.	Ammóniumion	mg/liter	0	0
5.	Karbonátkeménység	°d	17	15
6.	Összes keménység	°d	18	19
7.	Nitrát	mg/liter	1	4
8.	Nitrition	mg/liter	0,1	0
9.	pH	-	7,2	7,5
10.	Foszfátion	µg/liter	0,7	0,8
11.	Vezetőképesség	µS/cm	690	680

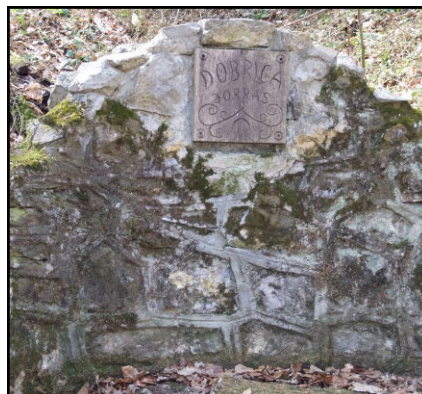
## Dobrica-forrás

Vízhozama közepes. A vízkémiai vizsgálatok alapján vízminősége megfelelő.

A forrás közelében lévő berendezések épek, a közelmúltban fel lettek újítva.

A kiépített kifolyó után természetes mederben folyik tovább, nem messze látványos édesvízi mészkő kúppal, lépcsőkkel. Medre sok gerinctelen vízi élőlénynek biztosít élőhelyet.

Vizsgált paraméterek	Mértékegység	Mért adatok	
			2021.03.16	2021.07.15
1.	Víz hőmérséklet	°C	9,1	11,4
2.	Levegő hőmérséklet	°C	7,2	21,3
3.	Vízhozam	liter/perc	80	100
4.	Ammóniumion	mg/liter	0	0
5.	Karbonátkeménység	°d	17	14
6.	Összes keménység	°d	23	17
7.	Nitrát	mg/liter	10	8
8.	Nitrition	mg/liter	0,03	0,01
9.	pH	-	7,5	7,5
10.	Foszfátion	µg/liter	0,8	1
11.	Vezetőképesség	µS/cm	740	750

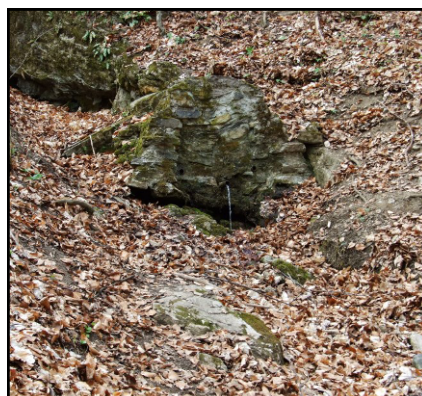
## Eszperantó-forrás

Közepes vízhozamú forrás. Alatta édesvízi mészkő lépcső alakult ki. Vize a kémiai vizsgálatok alapján megfelelő minőségű.

A kifolyó után, a víz természetes mederben halad tovább, melyben vízi gerinctelenek élnek. Környezete szemetes, a pihenőpadok használhatatlanok.

Vizsgált paraméterek	Mértékegység	Mért adatok	
			2021.03.09	2021.08.06
1.	Víz hőmérséklet	°C	8,5	12
2.	Levegő hőmérséklet	°C	2,5	20,5
3.	Vízhozam	liter/perc	30	20
4.	Ammóniumion	mg/liter	0	0
5.	Karbonátkeménység	°d	19	11
6.	Összes keménység	°d	20	16
7.	Nitrát	mg/liter	7	10
8.	Nitrition	mg/liter	0,02	0
9.	pH	-	7,5	7,5
10.	Foszfátion	µg/liter	0,5	0,8
11.	Vezetőképesség	µS/cm	640	730

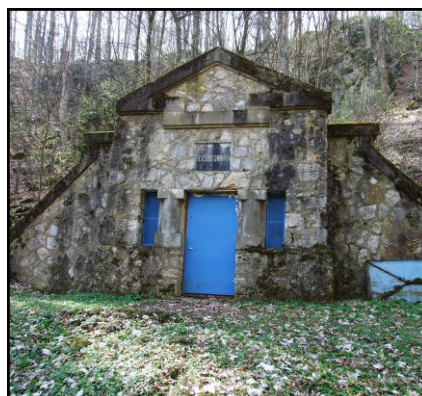
## Felső-forrás

A forrásvíz jelentős része vízvezetéken a Király-kúti vízműhöz kerül, majd kezelve Pereces vízellátását szolgálja. A túlfolyó kezeletlen víz megfelelő, de erősen ingadozó minőségű.

A forrás a közkedvelt P+ túraút mellett fekszik. Környezete rendezett, közelében kiépített pihenőhely található.

Vizsgált paraméterek	Mértékegység	Mért adatok	
			2021.03.13	2021.08.12
1.	Víz hőmérséklet	°C	9,2	9,8
2.	Levegő hőmérséklet	°C	9	21
3.	Vízhozam	liter/perc	100-	100-
4.	Ammóniumion	mg/liter	0	0
5.	Karbonátkeménység	°d	20	11
6.	Összes keménység	°d	22	18
7.	Nitrát	mg/liter	10	5
8.	Nitrition	mg/liter	0,07	0
9.	pH	-	7,5	7,5
10.	Foszfátion	µg/liter	0,2	0,7
11.	Vezetőképesség	µS/cm	800	270

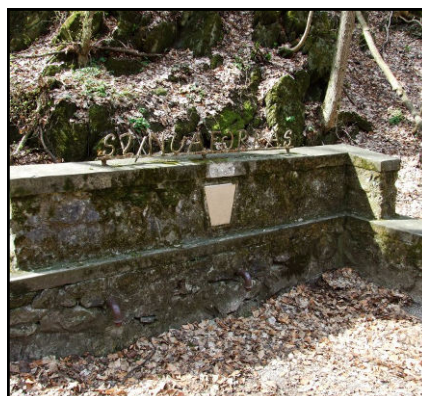
## Felső-Szinva-forrás

Az ivóvízellátásra befoglalt forrás kezeletlen vizének kifolyójáról van szó. A vízkémiai vizsgálatok alapján vize megfelelő lenne, de a bakteriális szennyezés miatt fogyasztását nem ajánljuk.

Vizsgált paraméterek	Mértékegység	Mért adatok	
			2021.03.18	2021.07.18
1.	Víz hőmérséklet	°C	8	11,2
2.	Levegő hőmérséklet	°C	4	20
3.	Vízhozam	liter/perc	40	20
4.	Ammóniumion	mg/liter	0,1	0
5.	Karbonátkeménység	°d	14	11
6.	Összes keménység	°d	16	15
7.	Nitrát	mg/liter	6	7
8.	Nitrition	mg/liter	0,07	0,07
9.	pH	-	7,5	7,5
10.	Foszfátion	µg/liter	0,4	0,4
11.	Vezetőképesség	µS/cm	610	620

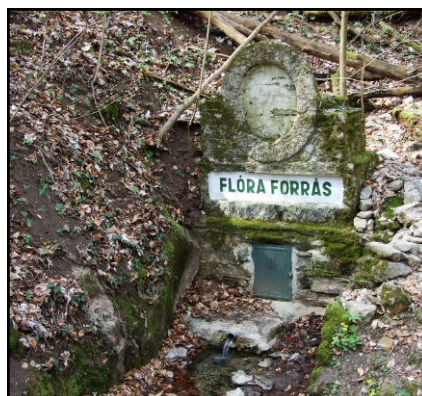
## Flóra-forrás

A Forrás-völgy középső szakaszán található, külön jelzés vezet hozzá. A triász Hámori Dolomit Formáció területén fakad, így vize - a szakirodalom alapján - magasabb magnézium tartalmú. Vízkémiai vizsgálatok alapján vize megfelelő minőségű.

A kiépített kifolyót elhagyva, vize természetes mederben halad tovább, amely számos vízi gerinctelennek biztosít élőhelyet. Környezete rendezett, tiszta, a berendezések jó állapotúak, mérsékeltén látogatott.

Vizsgált paraméterek	Mértékegység	Mért adatok	
			2021.03.13	2021.08.12
1.	Víz hőmérséklet	°C	9,8	10,6
2.	Levegő hőmérséklet	°C	9,2	21
3.	Vízhozam	liter/perc	30	40
4.	Ammóniumion	mg/liter	0	0
5.	Karbonátkeménység	°d	19	12
6.	Összes keménység	°d	22	20
7.	Nitrát	mg/liter	20	10
8.	Nitrition	mg/liter	0	0
9.	pH	-	7,5	7,5
10.	Foszfátion	µg/liter	0,5	0,7
11.	Vezetőképesség	µS/cm	400	670

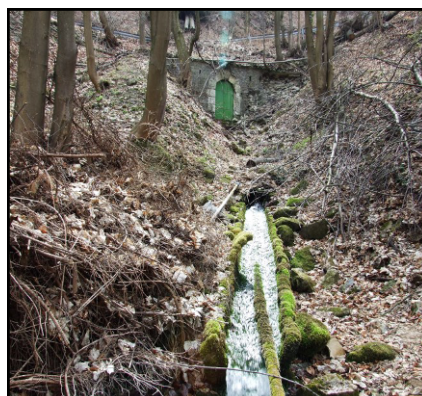
## Garadna-forrás

Bő vízü forrás. Vize a kémiai vizsgálatok alapján jó minőségű.

A kiépített forrásházból való kilépés után vize mesterséges betonmederben halad tovább. A vízkifolyás erős, a víz gyors folyású. Jelentősebb édesvízi mészkő kiválás is található a forrás alatt.

Vizsgált paraméterek	Mértékegység	Mért adatok	
			2021.03.09	2021.08.06
1.	Víz hőmérséklet	°C	7,4	10,5
2.	Levegő hőmérséklet	°C	0,5	18,5
3.	Vízhozam	liter/perc	100-	100-
4.	Ammóniumion	mg/liter	0	0,2
5.	Karbonátkeménység	°d	13	9
6.	Összes keménység	°d	14	15
7.	Nitrát	mg/liter	6	7
8.	Nitrition	mg/liter	0,07	0,04
9.	pH	-	7,6	7,6
10.	Foszfátion	µg/liter	0,6	0,4
11.	Vezetőképesség	µS/cm	500	500

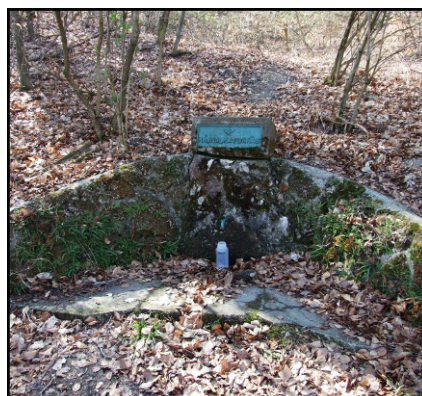
## Hajnalka-forrás

Helyzetéből adódóan nagyon kicsi vízhozamú forrás. A vulkanikus vízáadó kőzet miatt vize lágy. A kémiai paraméterek alapján jó minőségű.

Környezete rendezett, a pihenést szolgáló berendezések újak, jó állapotúak.

Vizsgált paraméterek	Mértékegység	Mért adatok	
			2021.03.26	2021.07.29
1.	Víz hőmérséklet	°C	6,6	13
2.	Levegő hőmérséklet	°C	9,8	18,5
3.	Vízhozam	liter/perc	0,43	0,7
4.	Ammóniumion	mg/liter	0	0
5.	Karbonátkeménység	°d	4	6
6.	Összes keménység	°d	6	11
7.	Nitrát	mg/liter	5	3
8.	Nitrition	mg/liter	0,06	0,03
9.	pH	-	8	7,5
10.	Foszfátion	µg/liter	1	0,8
11.	Vezetőképesség	µS/cm	220	390

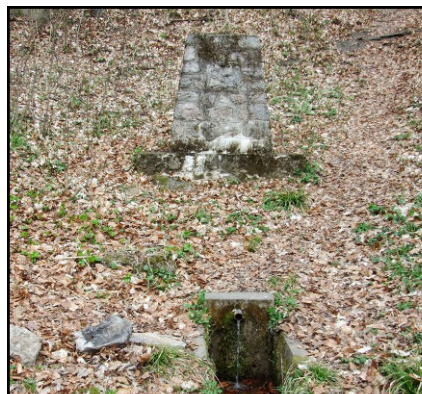
## Hárs-kút

Turisták által mérsékelten látogatott, környezete rendezett, a pihenést szolgáló berendezések nagyrészt épek és használhatóak.

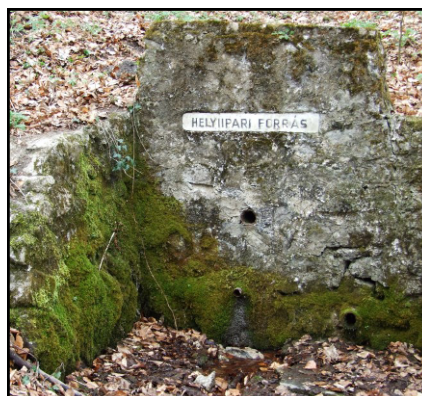
## Helyiipari-forrás

A környezete rendezett, a pihenést szolgáló berendezések elfogadható állapotban vannak. A forráskifolyó utáni természetes mederben bolharákok és patakcsigák is találhatóak.

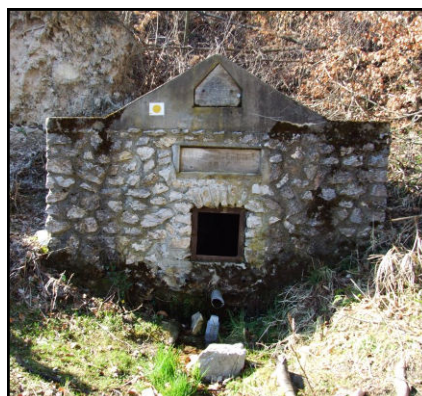
## Hősök-kútja

Környezete elhanyagolt, szemetes, a bútorok rossz állapotúak.

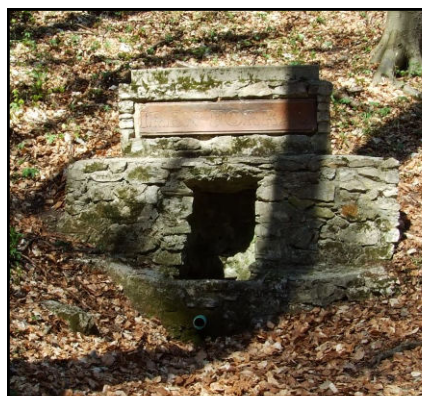
## Irén-forrás

A kémiai vizsgálatok alapján megfelelő minőségű. A forrás környéke rendezett, a bútorzat ép. Turisták által mérsékelten látogatott.

A meder természetes. A mederben élőlényt nem észleltünk.

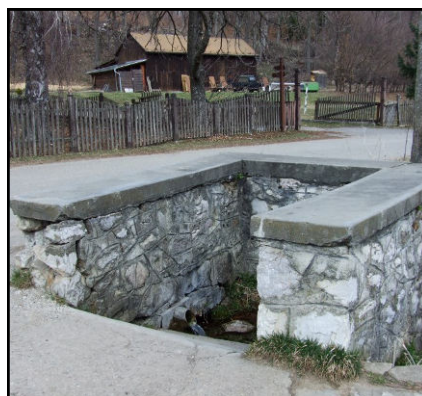
A vízkémiai vizsgálatok alapján a forrás vize jó minőségűnek tekinthető. A bakterológiai vizsgálatok alapján azonban nem tartozik a megbízható minőségű források közé.

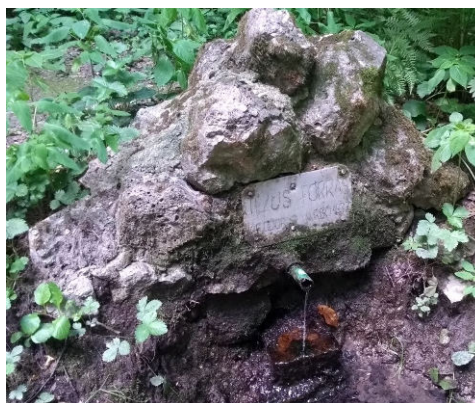
A Harsányi Riolitfa Formációból ered. Valószínűleg rétegförrás, vízhozama alacsony. Vize kevésbé kemény. A vízkémiai vizsgálatok alapján a forrás vize megfelelő minőségűnek tekinthető, de ez helyzete miatt változékony lehet.

Turisták által ritkán látogatott, viszont környezetében vadászles, dagonya és sózó is található.

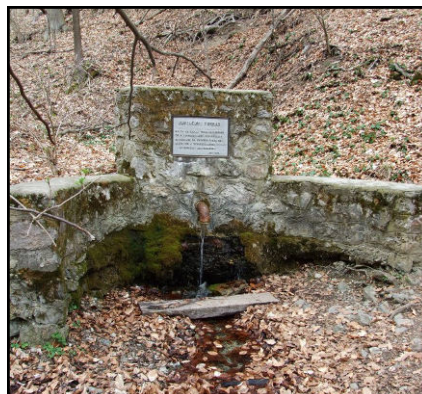
Turisták által mérsékelten látogatott. A padok és asztalok rossz állapotúak, környezetük szemetes.

A természetes meder gazdag édesvízi gerinctelen állatfajokban.

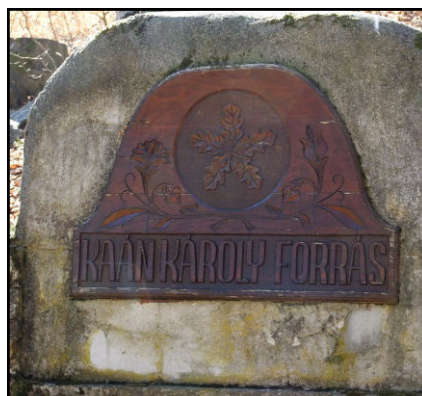
A Szentistvánhegyi Metaandezit Formáció területén fakad, így vize lágyabb. A kémiai paraméterek alapján jó minőségű

A forrás környezete rendezett, igényes, nem szemetes. Közeli pihenőpádok, asztalok és tűzrakóhely is ki van építve.

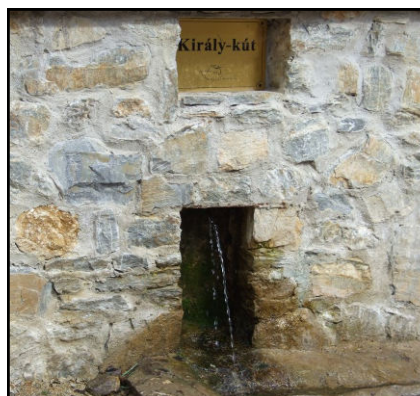
A kémiai vizsgálatok alapján a kezelt víz jó minőségű.

A kifolyó kőfoglalatba épített, gyakran látogatott. Környezete rendezett, a pihenést szolgáló berendezések épek. A kiépített mesterséges meder nem kedvez az élővilág megtelepedésének.

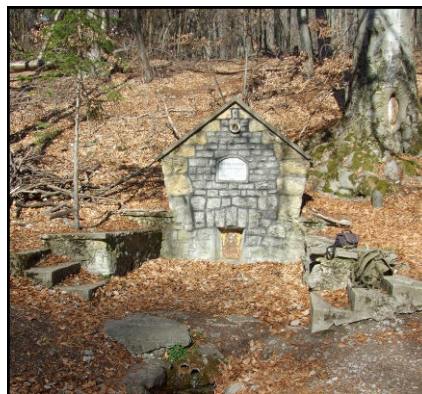
A forrás környéke rendezett, tiszta, nemrég felújított pihenőhellyel.

Kifolyója után vize természetes mederben halad tovább, gazdag vízi gerinctelen faunával.

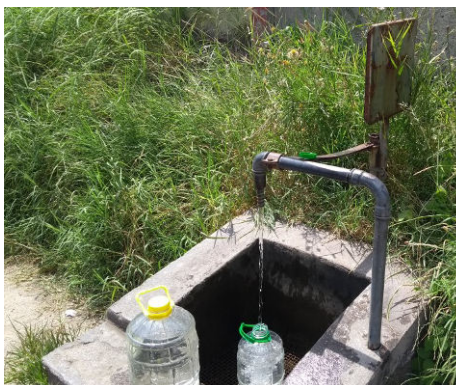
A kút vízhozama közepes. A vízben a kimutatható ammónium mennyisége négyszeresen meghaladja az egészségügyi határértéket, így fogyasztásra nem ajánlott. A bakteriológiai eredmények is ezt támasztják alá.

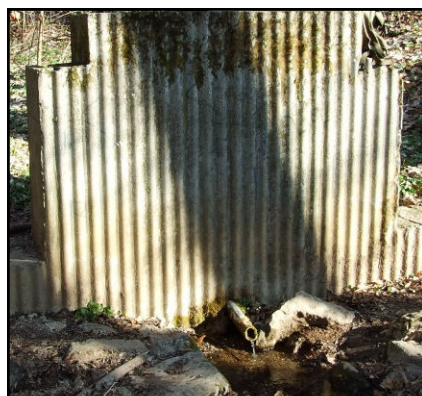
A Hámori Dolomit Formációból fakad, amely a Kis-fennsík D-i lejtőjén kis karszttesteket alkot. Kémiai vizsgálatok alapján a forrás vize jó minőségű.

Turisták által mérsékelten látogatott. Környezete rendezett, de a berendezések, padok és asztalok régiek és rossz állapotúak. A kifolyó víz természetes mederben halad, amelyben vízi gerinctelen állatfajok élnek.

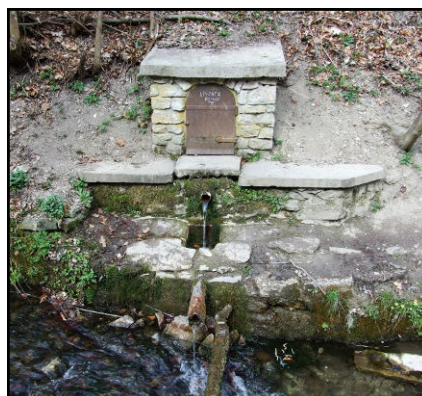
A Garadna-völgyi műút Garadna-patak felőli rézsűjében helyezkedik el, a jávorkúti elágazás és az Őskohó között.

A perm korú Nagyvisnyói Mészke Formáció és a Szentléleki Formáció kőzet-sávjait találjuk a völgy ezen szakaszán, de vize valószínűleg a Kis-fennsík mészkőtömbjéből érkezik. Vízkémiai és mikrobiológiai vizsgálatok alapján a vize jó minőségű.

Gyakran látogatott, bő vizű forrás, a lakosság sok vizet visz belőle. A kisvasút felújítása során kitérőt építettek vele szemben, a patak jobb partjára.

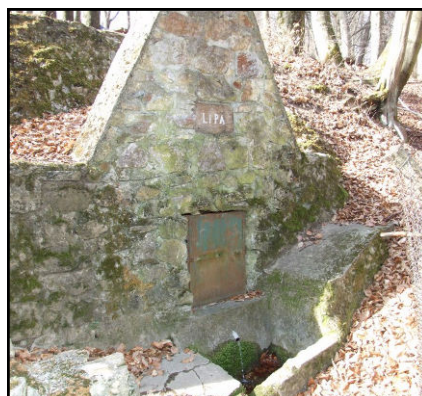
A miocén korú Felnémeti Riolittufa Formáció és a homokköves Egyházasgergei Formáció területén fakad. A forrás vize a vízkémiai vizsgálatok alapján megfelelő, viszont bakterológiai szempontból nem ajánlott a fogyasztása.

Környezete rendezett, közelében padok, asztalok, illetve szalonnasütő van elhelyezve. Turisták által mérsékelten látogatott. Főleg a Pitypalatty-völgy településeinek élők keresik fel ivóvízért.

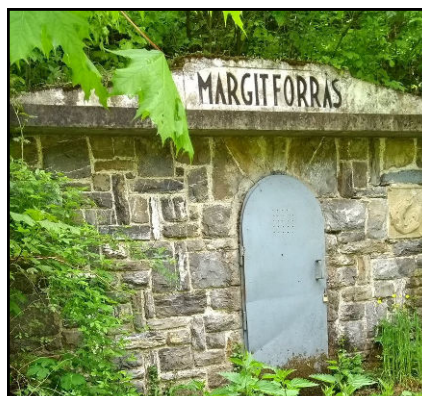
Korábbi adatok alapján bő víző forrás, mely kifejlődésében, működésében a Garadna-forrással mutat szoros kapcsolatot.

A perm Nagyvisnyói Mészke Formáció területén fakad. A kémiai vizsgálat alapján a forrás vize jó minőségű.

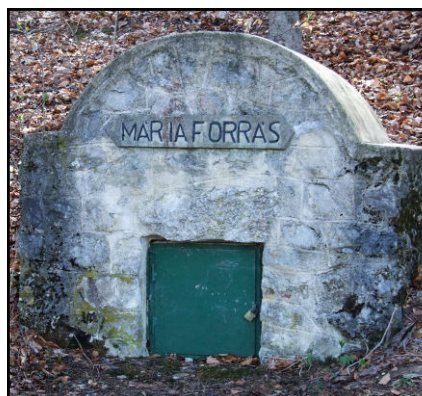
A karbon Mályinkai Formáció mészkőtestéből fakad. A forrás vize a kémiai vizsgálatok alapján jó minőségű.

Környezete rendezett, tiszta. A kifolyó víz, betonmederben halad az erdészeti út alatt, majd természetes mederben folytatódik, amelyben bolharák és patakcsiga fajok is élnek.

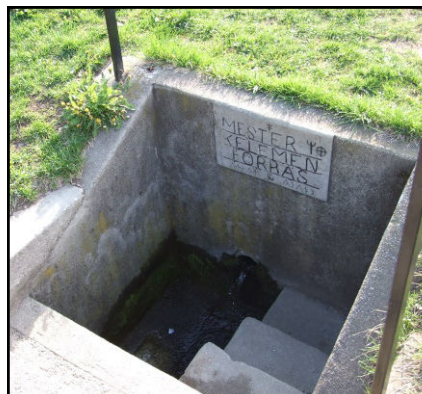
A vízkémiai vizsgálatok alapján a forrás vizében magas a nitrát- és foszfátion-koncentráció, előbbi időnként határérték feletti értékkel bír.

Vize fogyasztásra nem ajánlott, ezért nem indokolt környezetének korábban tervezett kiépítése sem.

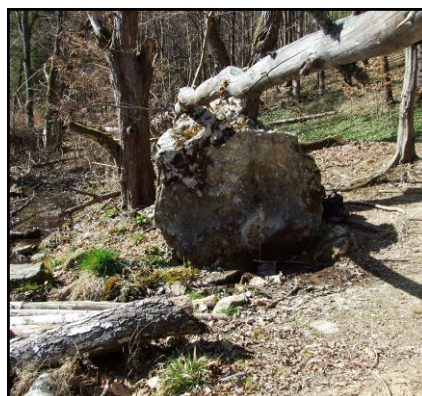
A Nagy-fennsík triász Fehérkői Mészkö Formációjából fakad. A forrás vize a kémiai vizsgálatok alapján jó minőségű, vízhozama alacsony.

A forrás környéke rendezett. Turista forgalommal mérsékelten terhelt.

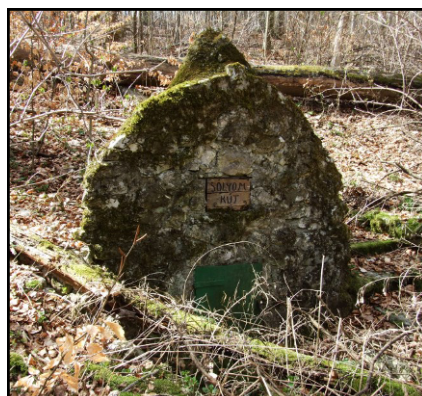
Turisták által mérsékelten látogatott. Környezete fadőlés miatt nehezen járható, valamint a forráskifolyótól néhány méterre, vízszivárgás miatt dagonya alakult ki, erős vadjárással.

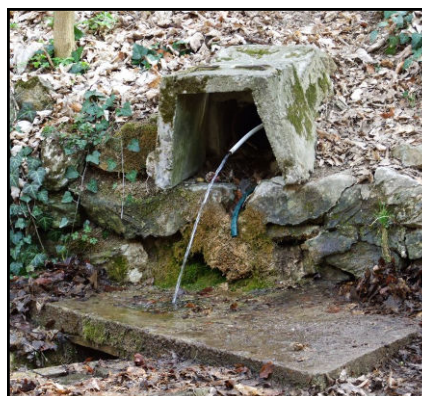
A forrás környezete, bár Lillafüred leglátogatottabb része, elhanyagolt, szemetes és a kifolyótól feljebb levő vízaknaház ajtaja hiányzik. Benne szemét és falfirkák találhatók.

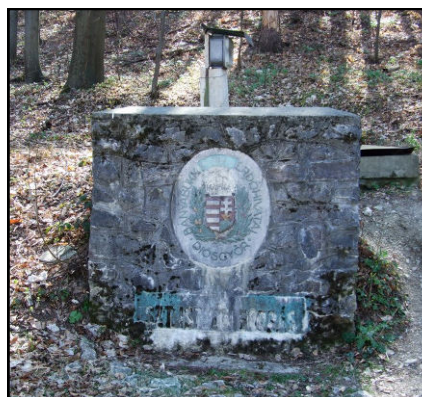
A forrás vize a vízkémiai vizsgálatok alapján jó minőségű lenne. Ivókúra pontként jelölt, amit viszont a mikrobiológiai vizsgálatok nem támasztanak alá. Fogyasztása bakteriális szennyezettsége miatt nem ajánlott.

Környezete rendezett, a pihenést szolgáló berendezések, asztalok, padok újak. Viszont turisták által sűrűn látogatott és emiatt gyakran szemetes a forrás körüli terep.

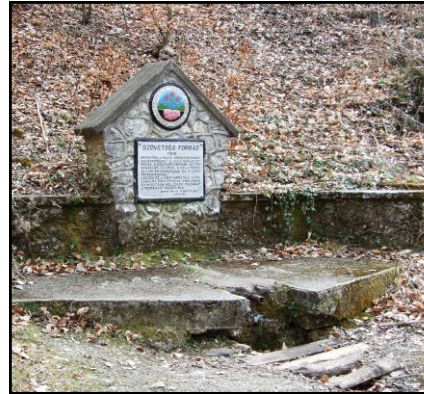
Turisták által gyakran látogatott forrás. Környezete szemetes, a pihenést szolgáló berendezések romosak, nagyrészt használhatatlanok.

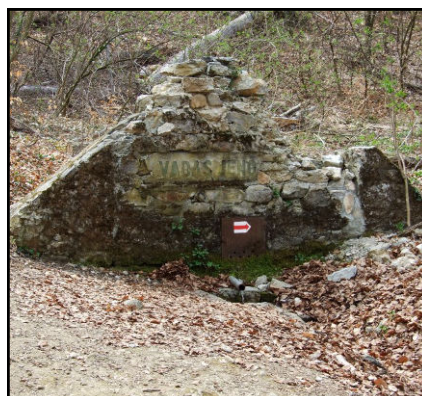
A triász korú Fehérkői Mész-kő Formációból fakad. A vízkémiai vizsgálatok eredményei alapján a forrás vize jó minőségű.

Turisták által mérsékelten látogatott. Környezete friss fakitermeléssel érintett. A pihenésre szolgáló berendezések jó állapotban vannak.

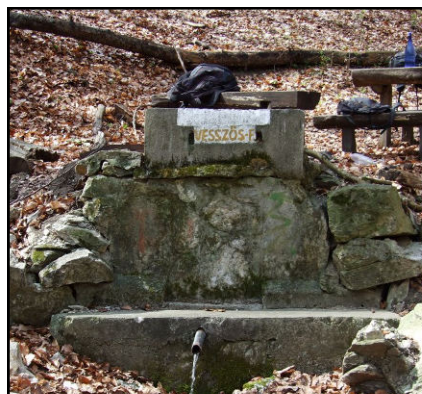
A triász korú, agyagpalás Vesszősi Formáció kőzetsávjában fakad, de tágabb környezetében már mészkő található.

A vízkémiai vizsgálatok alapján a forrás vize megfelelő minőségű. Turisták által rendszeresen látogatott. Környezete rendezett, de fakidőlések miatt részben nehezen járható. A bútorzat jó állapotú, nincs szemét.

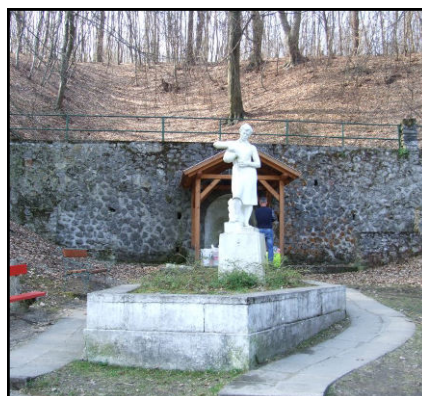
A miocén Salgótarjáni Barnaköszén Formáció összetételéből fakadó rétegforrás. Vize a vízkémiai és mikrobiológiai vizsgálatok alapján jó minőségű.

A forrás környezete rendezett, tiszta, a padok jó állapotúak. Nagy forgalmú forrás, a lakosság nagy mennyiségű ivóvizet visz belőle más településekre is. A közhiedelemmel ellentétben nem lúgos a vize.

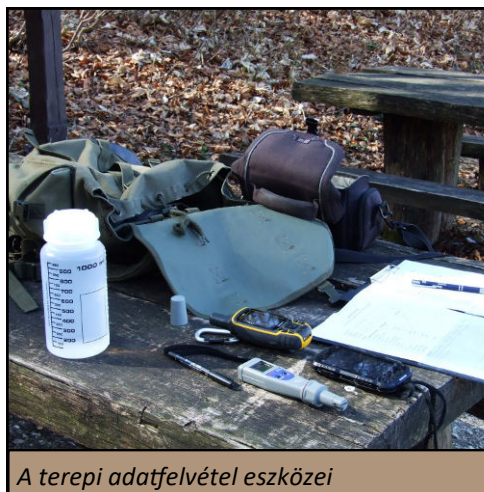
A terepi adatfelvétel eszközei
